# Korrosion i slutna system för komfortkyla

– Varför rostar så många kylsystem sönder inom några år?  
– Varför drabbas bara vissa fastigheter?  
**Detta var några av de frågor som diskuterades vid ett seminarium som arrangerades av Swerea KIMAB.**

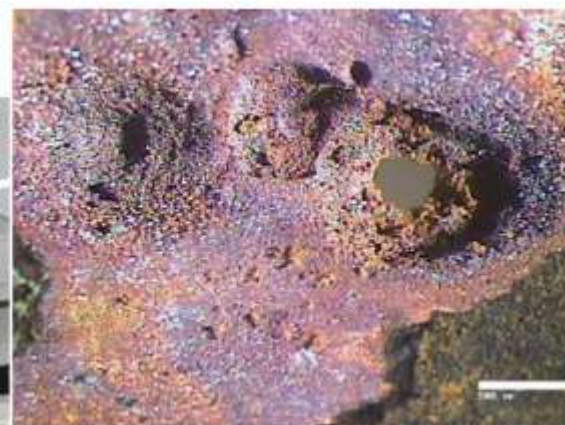
Insidan av ett perforerat kopparrör i ett slutet klimatsystem.

Swerea KIMAB har de senaste åren noterat en ökning av korrosionsskador på kylbafflar. Kylbafflarna består av ett stort antal parallella tunnväggiga kopparrör och i ett flertal utredningar har vi observerat att de tunna kopparrören har perforerats. Detta har medfört vattenläckage, förlust av kylkapacitet samt kostsamma avbrott i verksamheten.

– Skadeutredningarna som Swerea KIMAB har genomfört pekar på vikten av att luft inte kontinuerligt tränger in i systemet. Kan man inte eliminera korrosionsrisken riskerar man att det uppstår små lokala angrepp från kopparrörens insida, berättar Ulf Sender, koordinator och forskningsledare inom korrosion på Swerea KIMAB. Angreppen kommer snabbt och är inte alltid lätta att lokalisera. Man kan fastställa en hög järn och kopparhalt i korrosionsprodukterna, bland annat förekomst av magnetit i direkt närhet till perforeringar. I flera skadefall har orsaken till korrosionsangreppen fastställts, men ibland har det varit svårare att med enkla medel åtgärda problemet.
