Rena system sparar energi

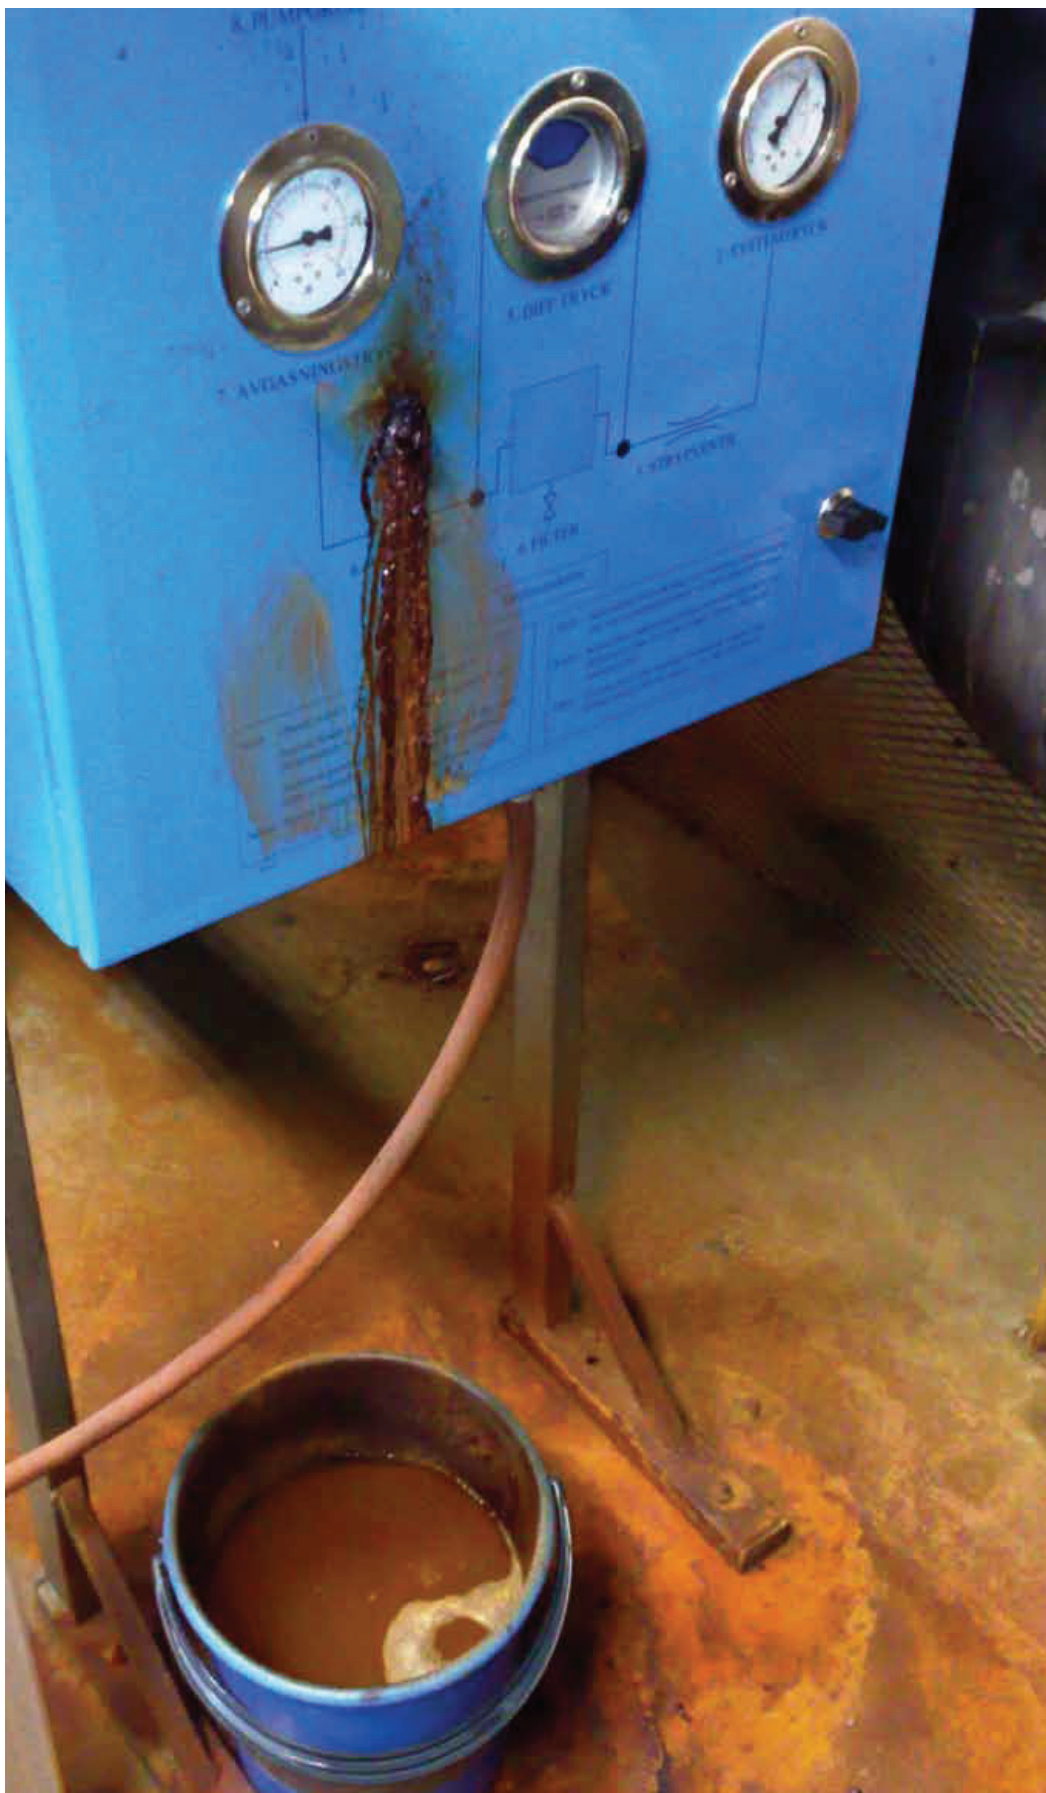
Järnbakterieangripen avgasare

Järnätande bakterier kan få fäste i vattenbärande system, och för att avdöda dessa måste som regel kemiska medel tillgripas. Dessa bakterier trivs bäst i syrefattigt, rent vatten – precis den miljö den av vissa rekommenderade metoder åstadkommer.

De flesta järnätande bakterier trivs i avgsat och filterat vatten. Förr, när man hade pannor i husen, kunde man koka vattnet för att avlägsna de lösta gaserna. Syftet var även att avdöda eventuell mikrobiell smitta. Det gör inte en avgasning.

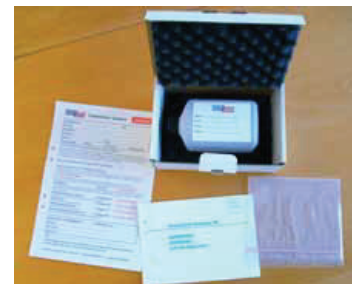
Analys-kit utvecklat åt VVS-grossisten Omninen.

Företaget Chemiclean arbetar både med egna entreprenader och via samarbetspartner som de utbildar. Man samarbetar också med några stora grossister som erbjuder bland annat företagets testkit, med vilket de kan få vätskeprover tillsända och efter analys presentera en riskbedömning samt vid behov även åtgärdsförslag.

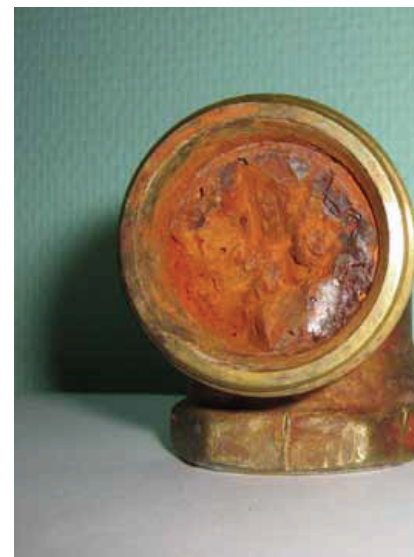
Igensatta rör gör att funktionen upphör!

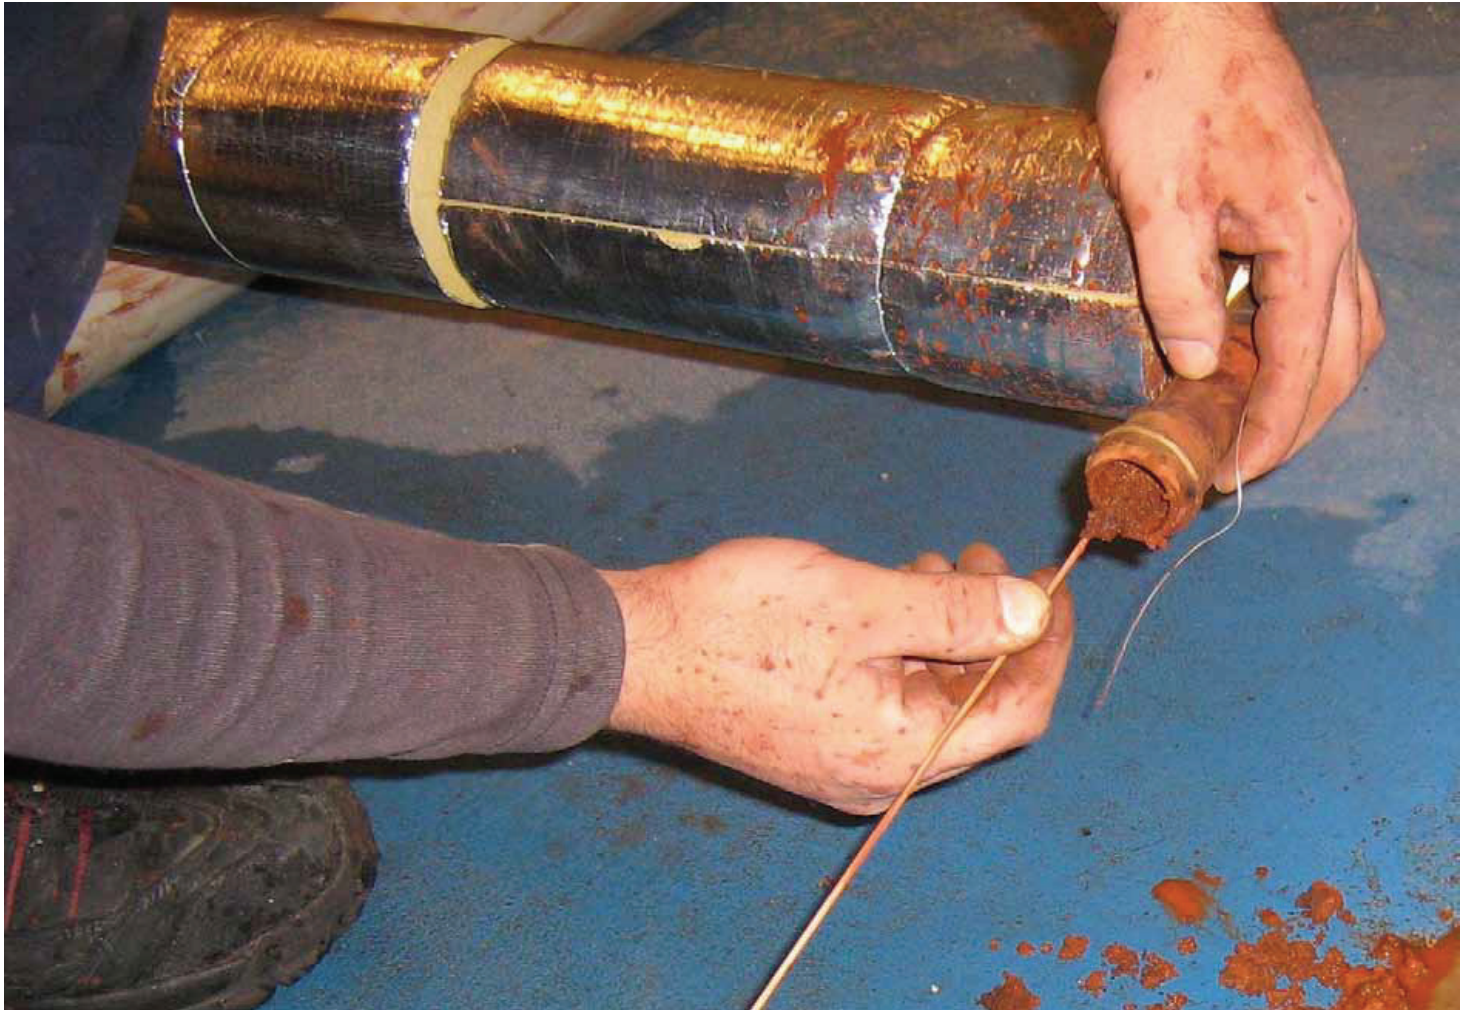
System som ser ut så här är inte energieffektiva!

Effektiviteten i systemen beror på hur bra regler-, värme- och kylöverföringsförmåga systemen har. I vätskeburna system betar sig inte alltid vätskorna som i de teoretiska modellerna. Det bildas med tiden försmutningar, avlagringar och korrosion i systemen som reducerar verkningsgraden och ökar service- och energikostnaderna.
