# Korrosion i slutna system för komfortkyla

**– Varför rostar så många kylsystem sönder inom några år?  
– Varför drabbas bara vissa fastigheter?**  
**Detta var några av de frågor som diskuterades vid ett seminarium som arrangerades av Swerea KIMAB.**

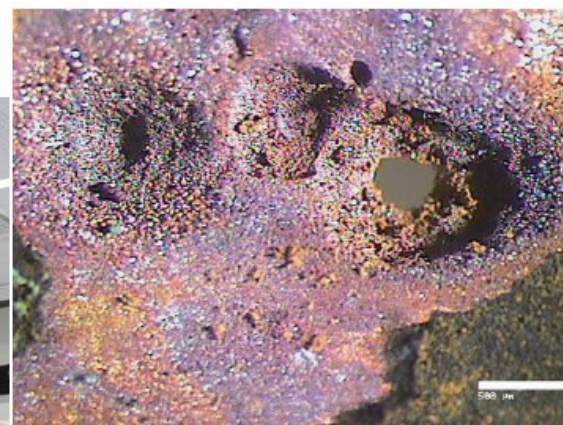
Insidan av ett perforerat kopparrör i ett slutet klimatsystem.

Swerea KIMAB har de senaste åren noterat en ökning av korrosionsskador på kylbafflar. Kylbafflarna består av ett stort antal parallella tunnväggiga kopparrör och i ett flertal utredningar har vi observerat att de tunna kopparrören har perforerats. Detta har medfört vattenläckage, förlust av kylkapacitet samt kostsamma avbrott i verksamheten.

– Skadeutredningarna som Swerea KIMAB har genomfört pekar på vikten av att luft inte kontinuerligt tränger in i systemet. Kan man inte eliminera korrosionsrisken riskerar man att det uppstår små lokala angrepp från kopparrörens insida, berättar Ulf Sender, koordinator och forskningsledare inom korrosion på Swerea KIMAB. Angreppen kommer snabbt och är inte alltid lätta att lokalisera. Man kan fastställa en hög järn och kopparhalt i korrosionsprodukterna, bland annat förekomst av magnetit i direkt närhet till perforeringar.
